# Asbestinventarisatetest

Driesstraat 26, 3850 Nieuwerkerken

Attestnummer : 20230402-000130.000

Uitgegeven op : 02.04.2023

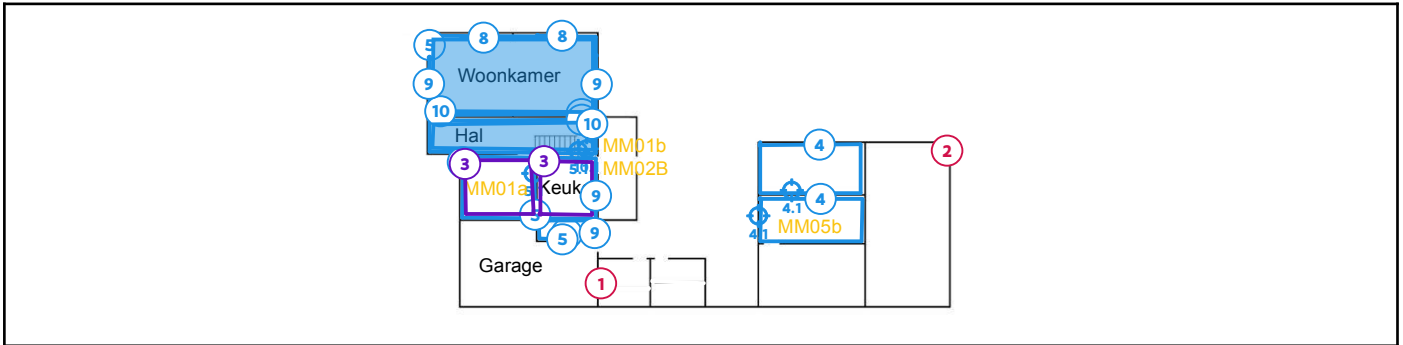
## Plan 1.2: grondplan1

Beschrijving	Type	Actie
1. H-stuk van schoorsteenbuis	Asbestmateriaal	Dringend verwijderen
2. AC-buis	Asbestmateriaal	Dringend verwijderen
3. Tegels keuken en zitplaats	Advies	-
4. Muurpleister stal	Geen asbest	-
4.1 Code: MM05	Mengmonster	-
5. Muurpleister	Geen asbest	-
5.1 Code: MM01	Mengmonster	-
8. Sierschoorsteen	Geen asbest	-
9. Venstertabletten uit natuursteen	Geen asbest	-
10. Plafondpleisterwerk	Geen asbest	-
10.1 Code: MM02	Mengmonster	-

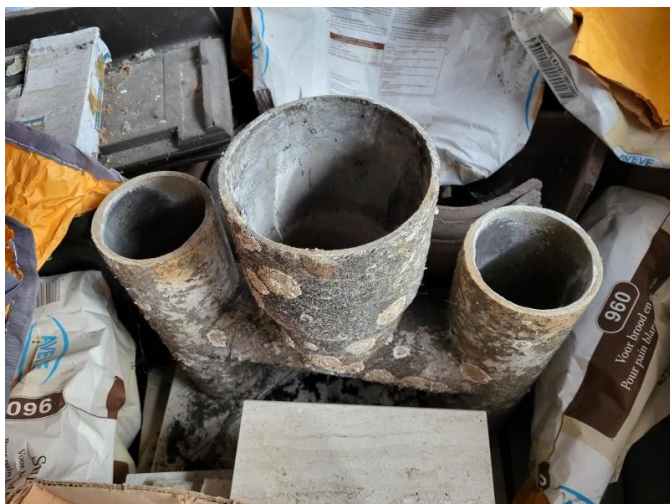
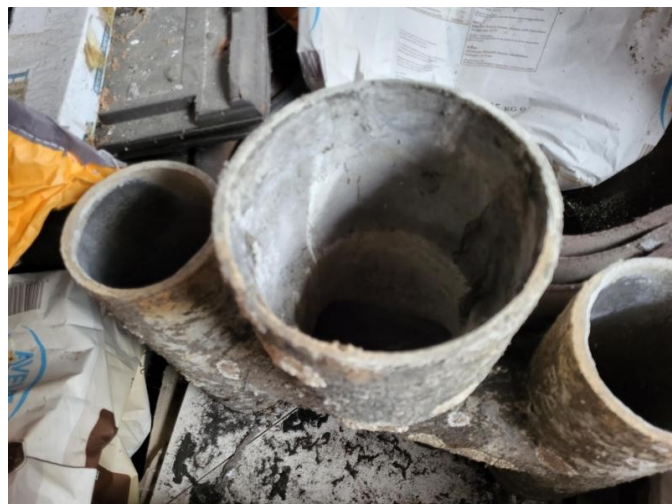
**Dringend verwijderen**

Beschrijving	H-stuk van schoorsteenbuis
Type afvalstof	Betreft stock-voorraad of gedemonteerde asbestmaterialen
Aanwezige resten	Oude schouwhoed die verwijderd werd, werd in dit stalletje opgeslaan.
Omgeving	Binnen
Primaire drager	Vloer
Asbestmaterialen	<ul style="list-style-type: none"><li>Schouwhoed, ventilatiekap (anti-windval)</li></ul>
Bindmiddel van asbestmateriaal	Cement
Gebondenheid op basis van bindmiddel	Hecht
Hoeveelheid (gewicht - aantal)	<ul style="list-style-type: none"><li>20,00 kg - 1 stuk</li></ul>
Totaal gewicht	20,00 kg
Eenvoudig bereikbaar	Ja
Identificatiemethode	Vaststelling zonder monsternamen

- Verwijder het asbestafval.

- Eenvoudige handelingen: mag via doe-het-zelf of door werknemer(s) met opleidingsattest eenvoudige handelingen  
Hechtgebonden toepassing. Breuklijnen fixeren.

Ter plaatsen inpakken en afvoeren. Draag de voorziene persoonlijke beschermingsmiddelen.

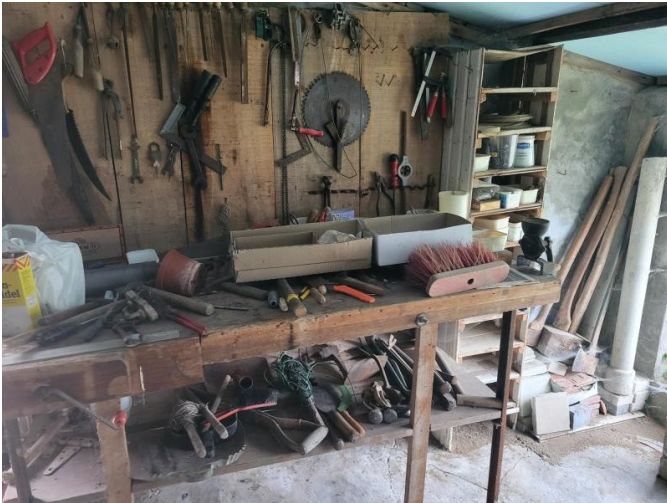
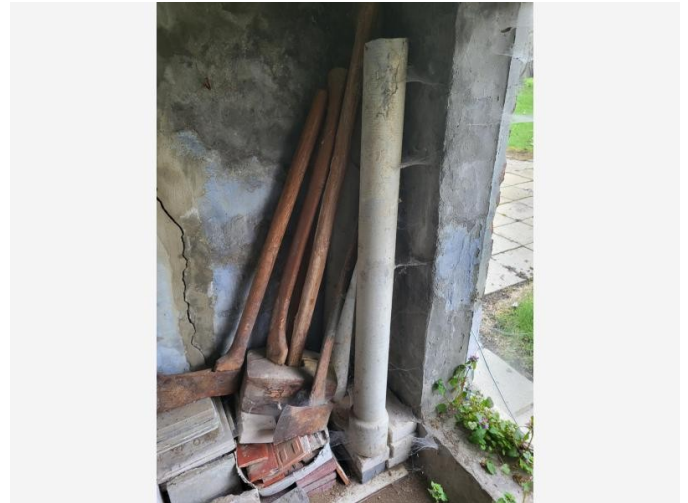
**Dringend verwijderen**

Beschrijving	AC-buis
Type afvalstof	Betreft stock-voorraad of gedemonteerde asbestmaterialen
Aanwezige resten	Afvalresten van verwijderde AC-buizen
Omgeving	Binnen
Primaire drager	Vloer
Asbestmaterialen	<ul style="list-style-type: none"><li>Buis, koker, leiding, pijp, doorvoer</li></ul>
Bindmiddel van asbestmateriaal	Cement
Gebondenheid op basis van bindmiddel	Hecht
Hoeveelheid (gewicht - aantal)	<ul style="list-style-type: none"><li>40,00 kg - 1 stuk</li></ul>
Totaal gewicht	40,00 kg
Eenvoudig bereikbaar	Ja
Identificatiemethode	Vaststelling zonder monsternamen

- Verwijder het asbestafval.

- Eenvoudige handelingen: mag via doe-het-zelf of door werknemer(s) met opleidingsattest eenvoudige handelingen  
Hechtgebonden toepassing. Breuklijnen fixeren.

Ter plaatsen inpakken en afvoeren. Draag de voorziene persoonlijke beschermingsmiddelen.

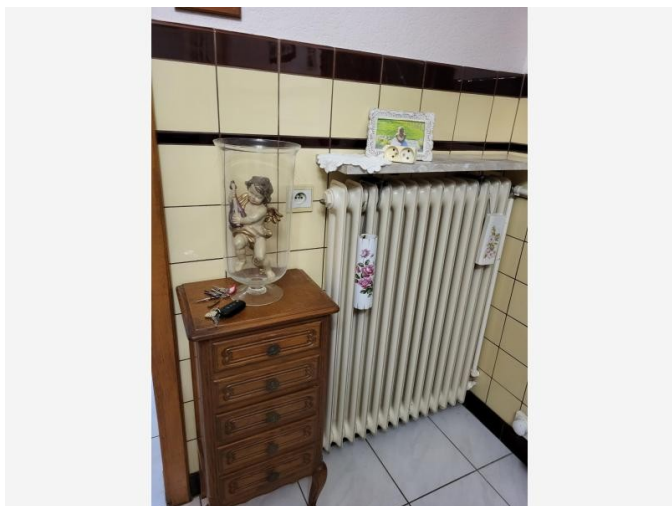
De tegellijm van de tegels in keuken (hoogte 1,5) en zithoek (hoogte 2,5) Kon niet bemonsterd worden omdat alle tegels intact zijn en de tegellijm niet waarneembaar is.

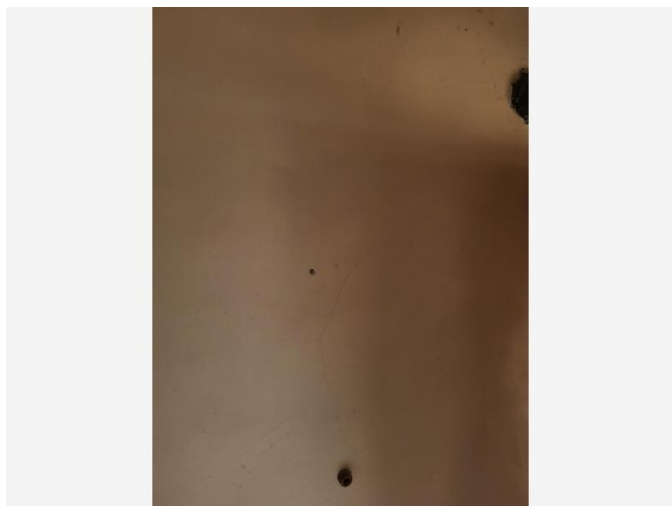
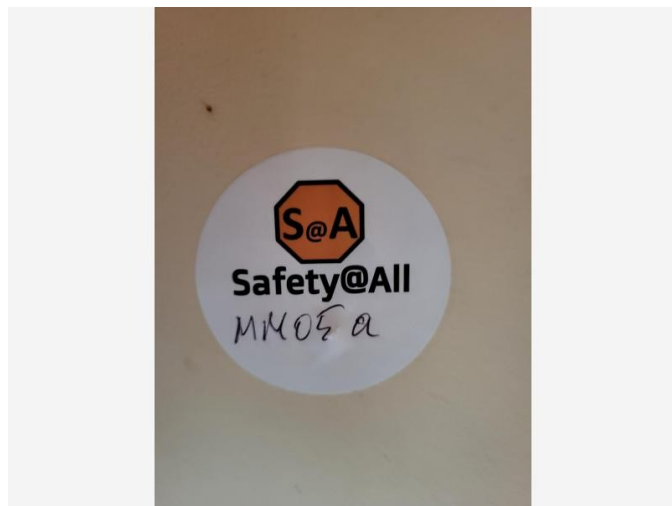
Geen asbest

#	Type	Referentie	Resultaat
4.1	Mengmonster	MM05	Geen asbest

Beschrijving	Muurpleister stal
Omgeving	Binnen
Primaire drager	Binnenwand
Bindmiddel van materiaal	Gips - kalk

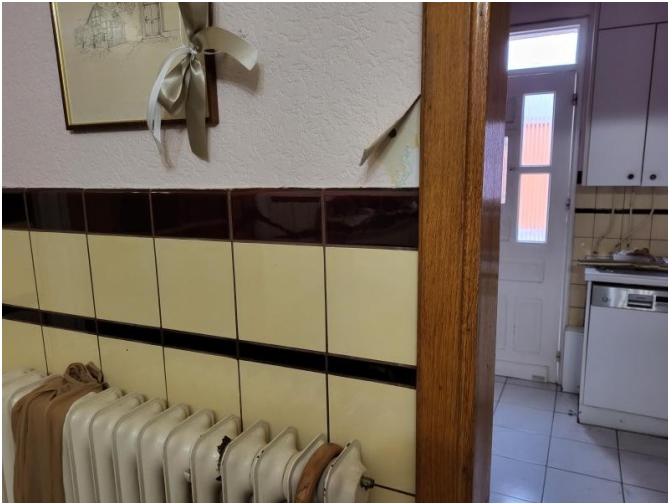
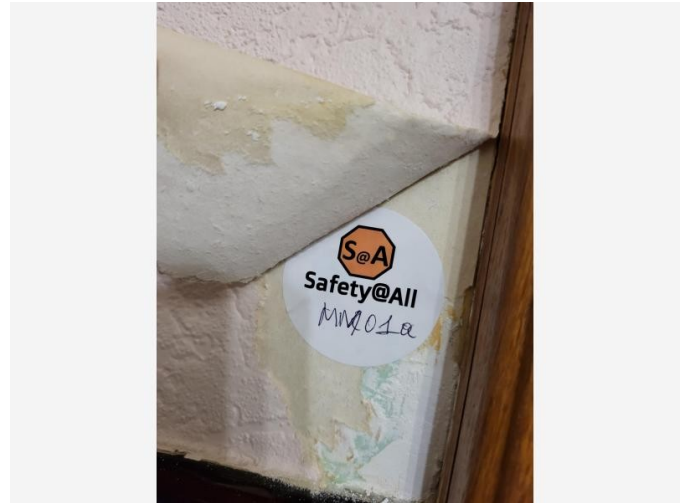
## Fiche 5: Muurpleister

Geen asbest

#	Type	Referentie	Resultaat
5.1	Mengmonster	MM01	Geen asbest

Beschrijving	Muurpleister
Omgeving	Binnen
Primaire drager	Binnenwand

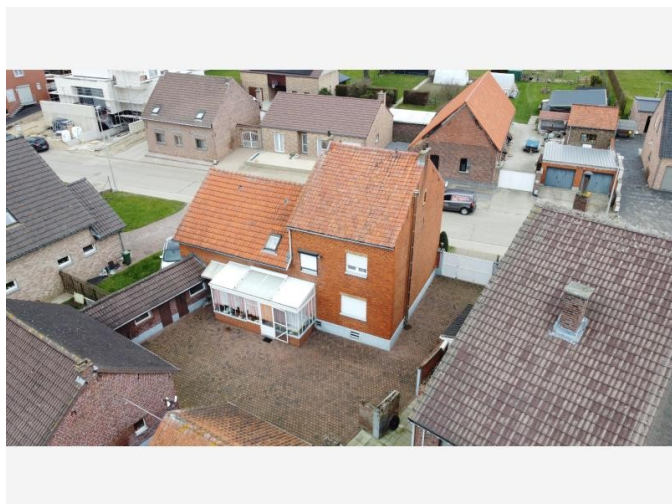
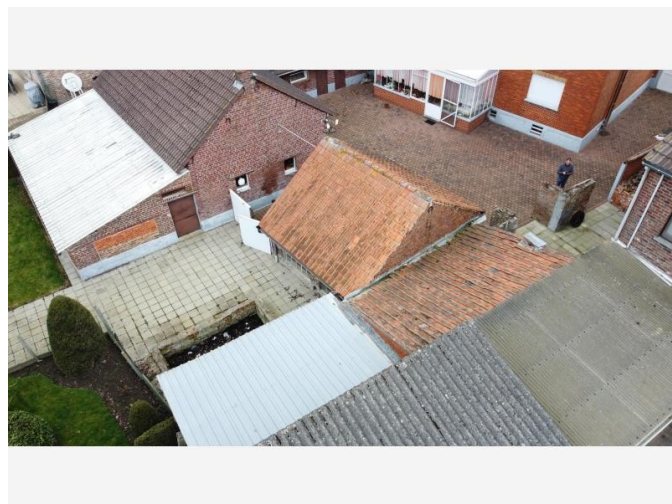
Geen asbest

Beschrijving	Pannendak
Omgeving	Grenst aan binnen- en buitenlucht
Identificatiemethode	Vaststelling zonder monsternamen
Destructieve handeling voor identificatie	Nee
Opmerking	Pannendak, deels met houten onderdak, deels zonder onderdak.

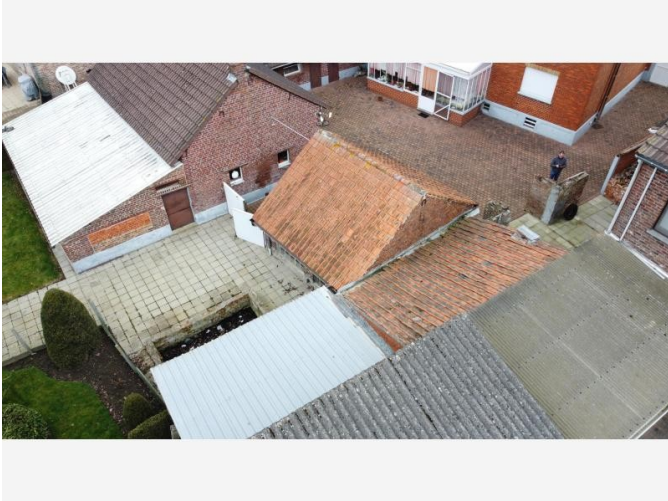
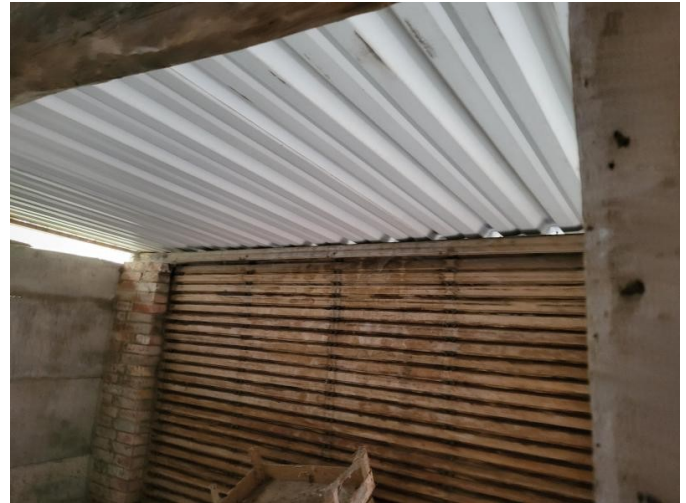
## Fiche 7: Metalen dakplaat

Geen asbest

Beschrijving	Metalen dakplaat
Omgeving	Buiten
Primaire drager	Schuin dak
Identificatiemethode	Vaststelling zonder monstername
Destructieve handeling voor identificatie	Nee
Opmerking	Metalen dakpanelen op stallen

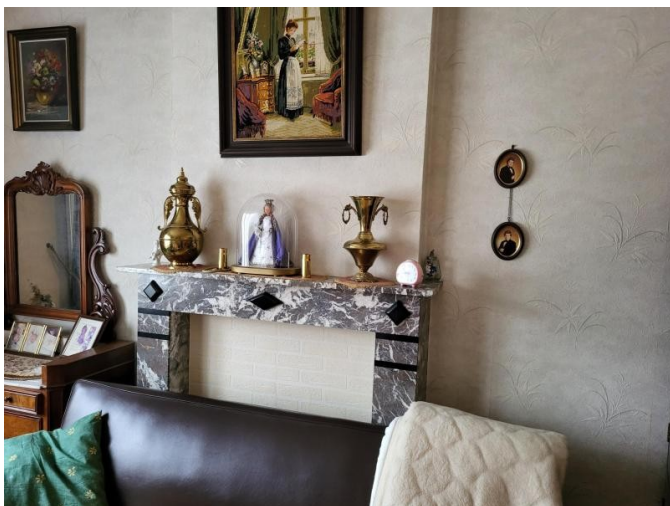
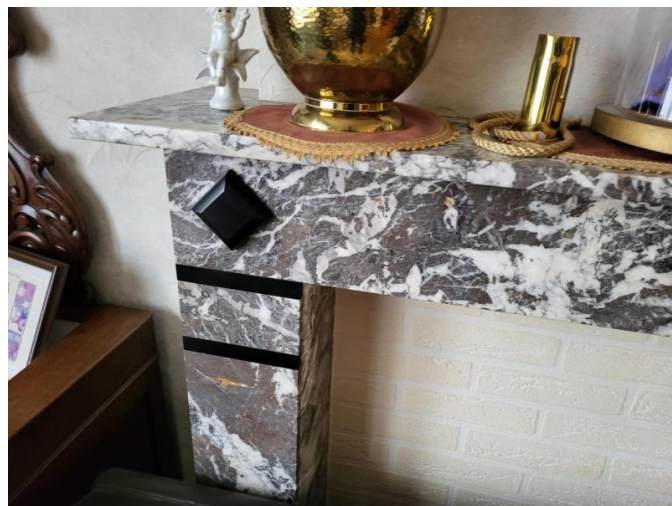
## Fiche 8: Sierschoorsteen

Geen asbest

Beschrijving	Sierschoorsteen
Omgeving	Binnen
Identificatiemethode	Vaststelling zonder monsternamen
Destructieve handeling voor identificatie	Nee
Opmerking	De 2 sierschoorstenen op het gelijkvloers zijn gemaakt uit natuursteen de 2 op het bovenverdiep uit hout.

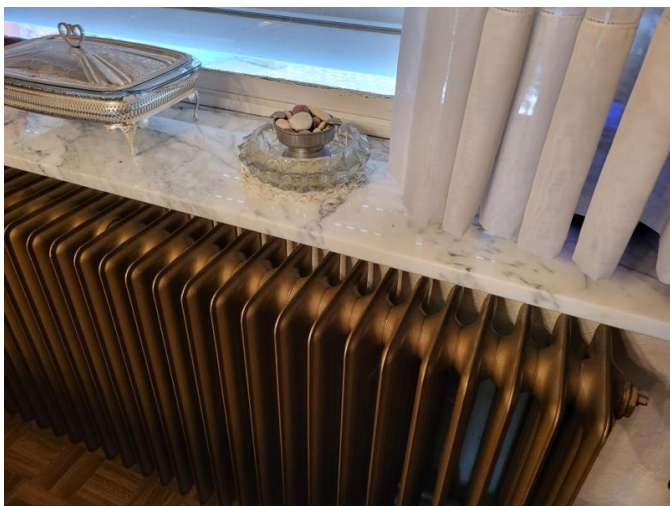
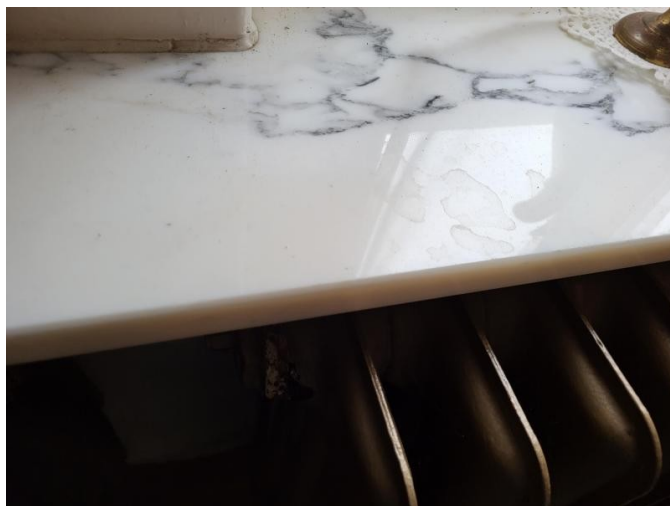
Geen asbest

Beschrijving	Venstertabletten uit natuursteen
Omgeving	Binnen
Identificatiemethode	Vaststelling zonder monsternamen
Destructieve handeling voor identificatie	Nee
Opmerking	Venstertabletten gemaakt uit natuursteen.

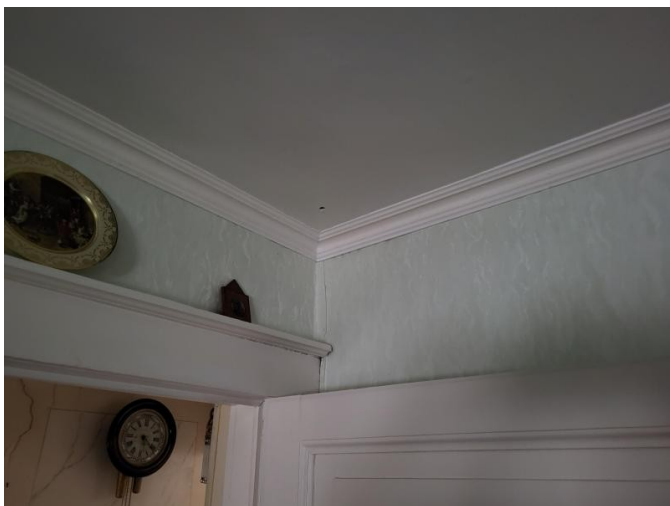
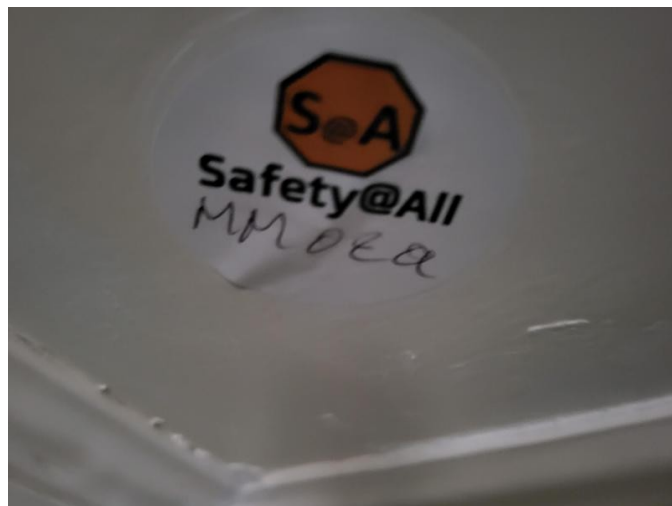
Geen asbest

#	Type	Referentie	Resultaat
10.1	Mengmonster	MM02	Geen asbest

Beschrijving	Plafondpleisterwerk
Omgeving	Binnen
Primaire drager	Plafond

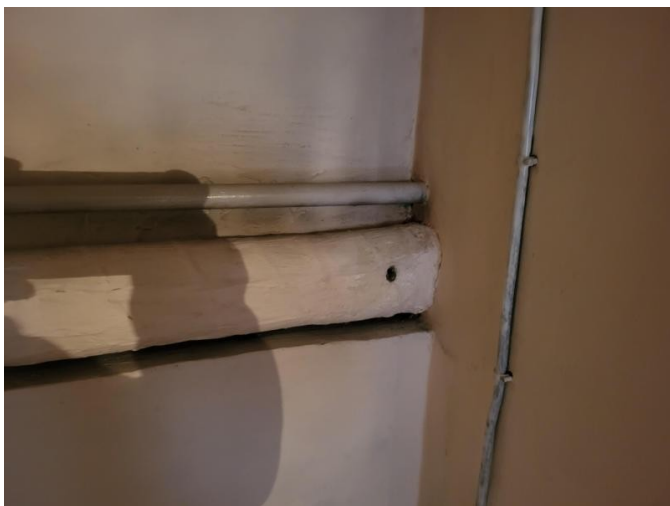
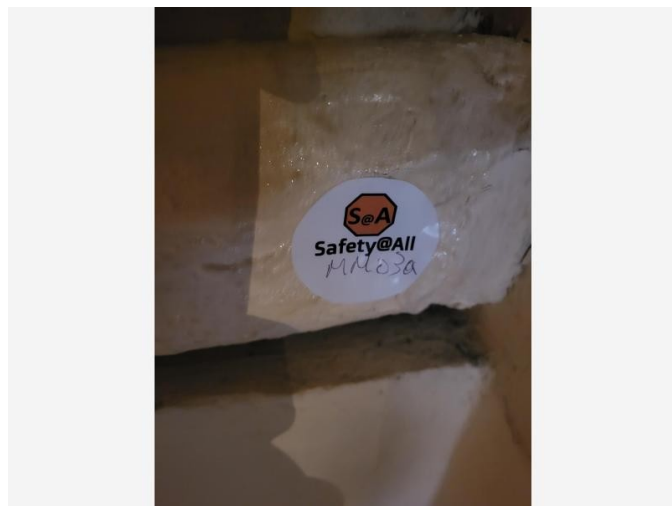
Geen asbest

#	Type	Referentie	Resultaat
11.1	Mengmonster	MM03 recht	Geen asbest
11.2	Mengmonster	MM04 bocht	Geen asbest

Beschrijving	Thermische isolatie
Omgeving	Binnen
Primaire drager	HVAC infrastructuur en uitrusting
