# Asbestinventarisatetest

Driesstraat 26, 3850 Nieuwerkerken

Attestnummer : 20230402-000130.000

Uitgegeven op : 02.04.2023

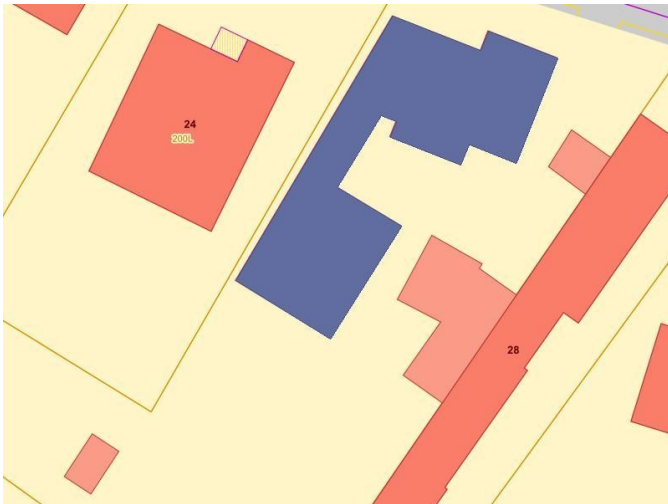
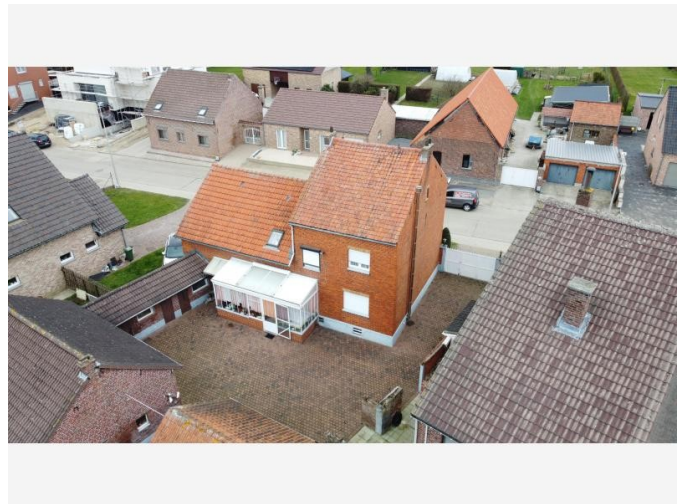
## Zone 1: Hoofdgebouw

Tijdens de inspectie vastgesteld:

- 2 Asbestmaterialen**
- 0 Beperkingen
- 0 Uitsluitingen
- 0 Roerende goederen
- 0 Puin, steenslag, (water)bodem
- 1 Adviezen**
- 8 Geen asbest**

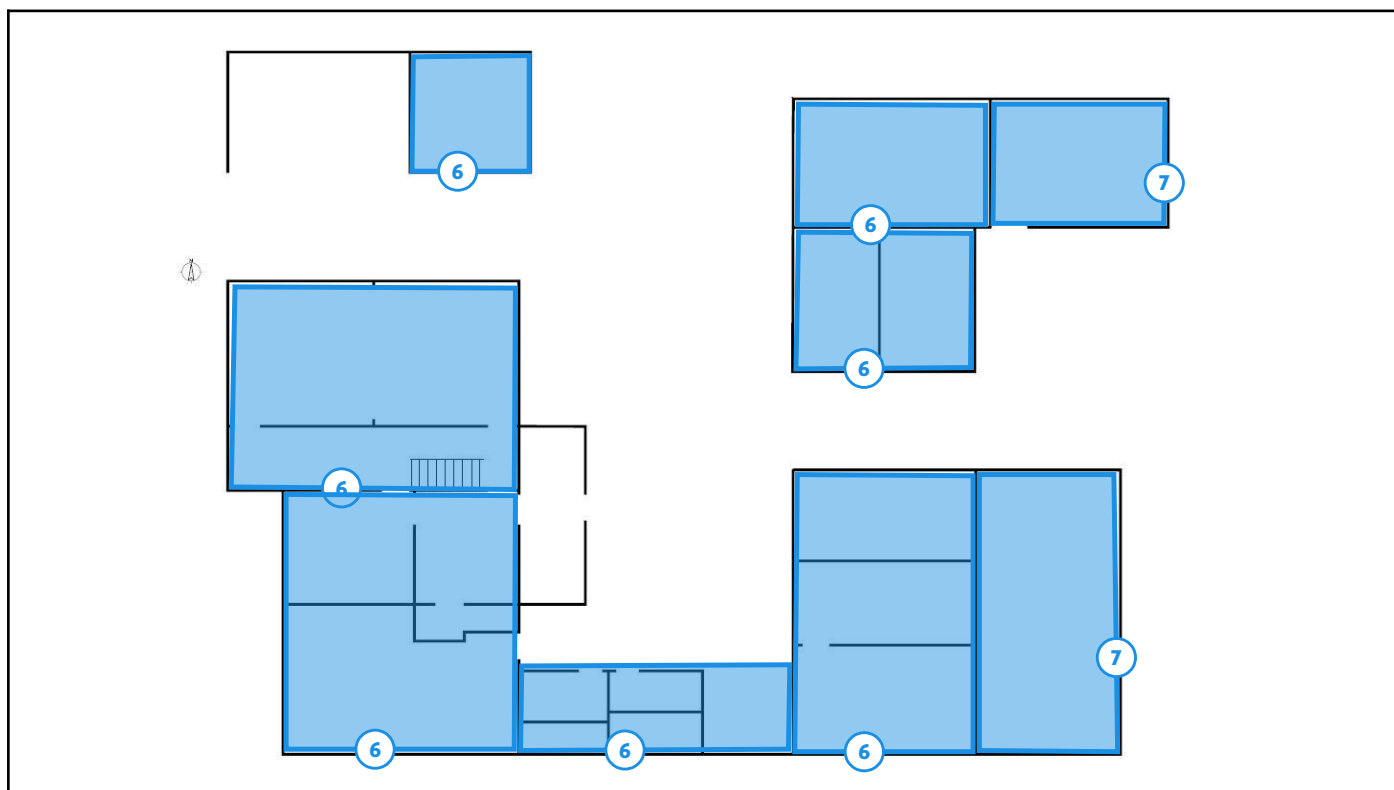
## Plan 1.1: grondplan alg

Beschrijving	Type	Actie
6. Pannendak	Geen asbest	-
7. Metalen dakplaat	Geen asbest	-

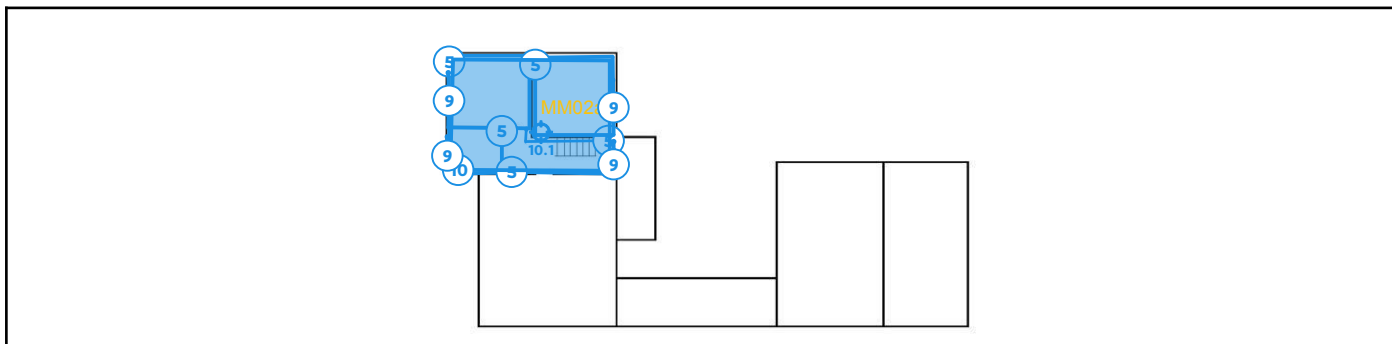
## Plan 1.3: Verdieping1

Beschrijving	Type	Actie
5. Muurpleister	Geen asbest	-
9. Venstertabletten uit natuursteen	Geen asbest	-
10. Plafondpleisterwerk	Geen asbest	-
10.1 Code: MM02	Mengmonster	-

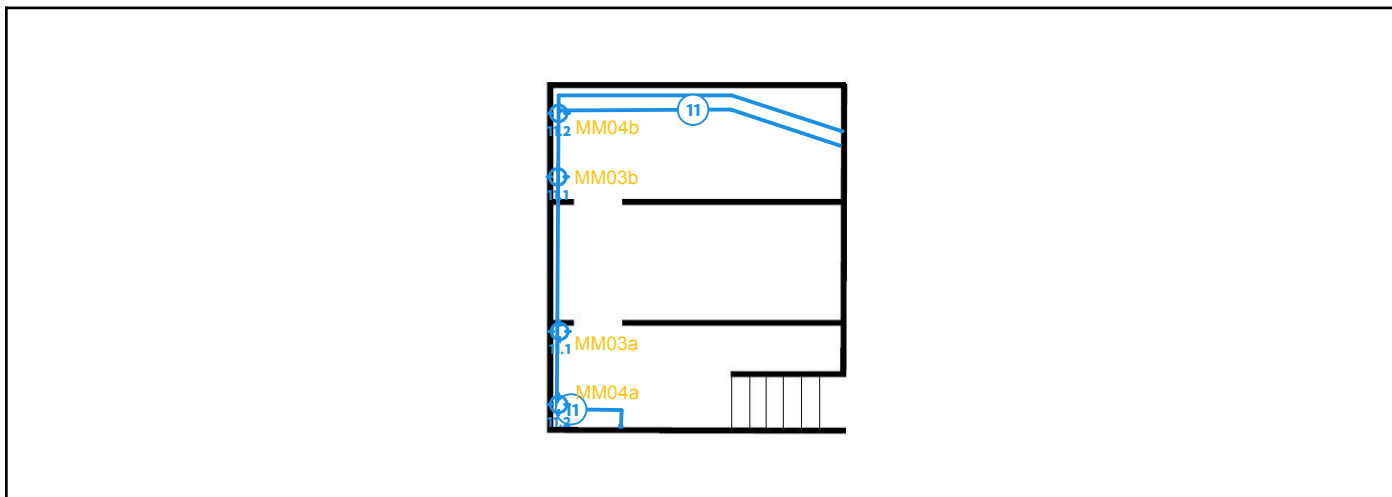
## Plan 1.4: Kelder

Beschrijving	Type	Actie
11. Thermische isolatie	Geen asbest	-
11.1 Code: MM03 recht	Mengmonster	-
11.2 Code: MM04 bocht	Mengmonster	-

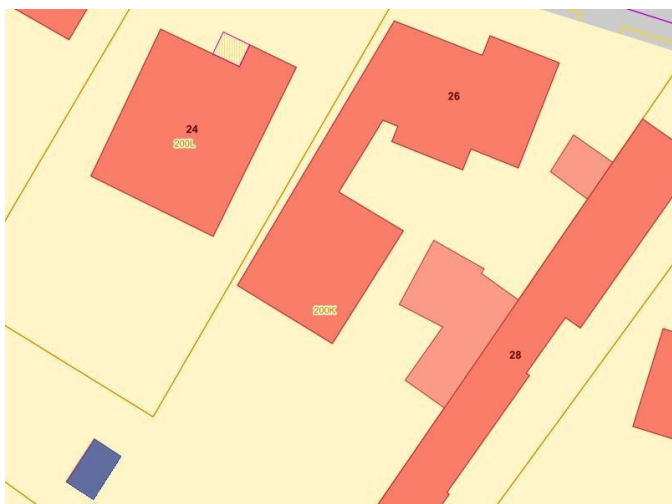
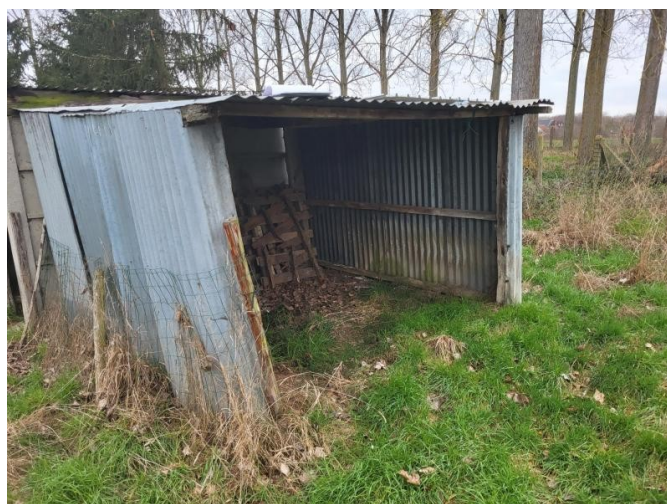
## Zone 2: Bijgebouw

Tijdens de inspectie vastgesteld:

- 0 Asbestmaterialen
- 0 Beperkingen
- 0 Uitsluitingen
- 0 Roerende goederen
- 0 Puin, steenslag, (water)bodem
- 0 Adviezen
- 0 Geen asbest

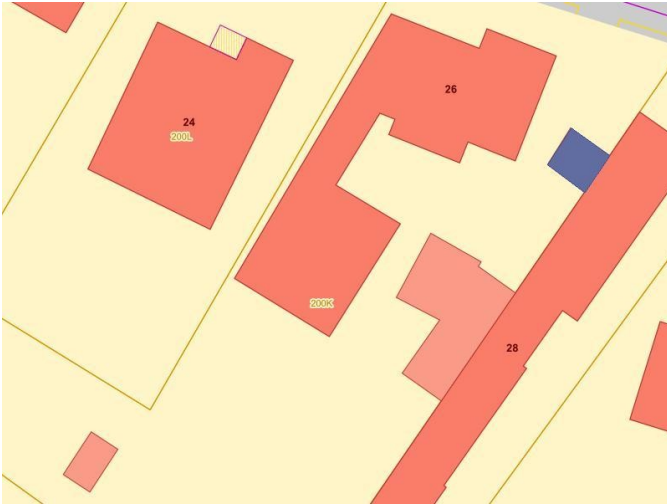
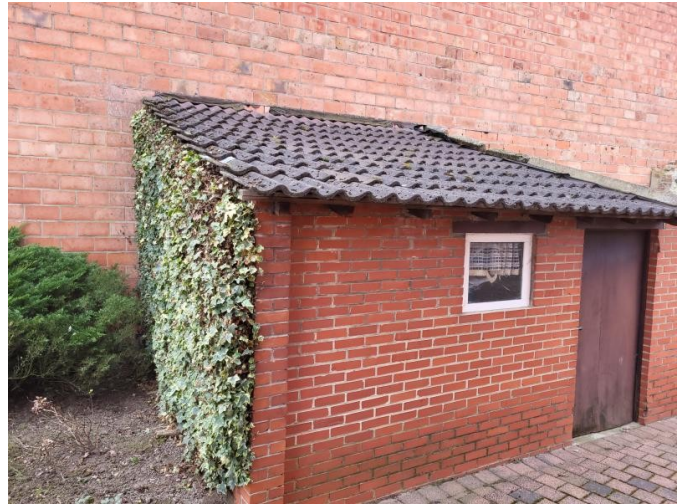
## Zone 3: Bijgebouw

Tijdens de inspectie vastgesteld:

- 0 Asbestmaterialen
- 0 Beperkingen
- 0 Uitsluitingen
- 0 Roerende goederen
- 0 Puin, steenslag, (water)bodem
- 0 Adviezen
- 0 Geen asbest

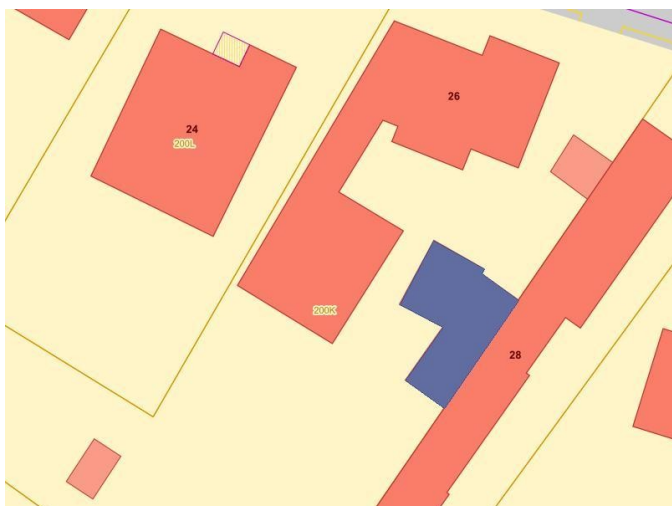
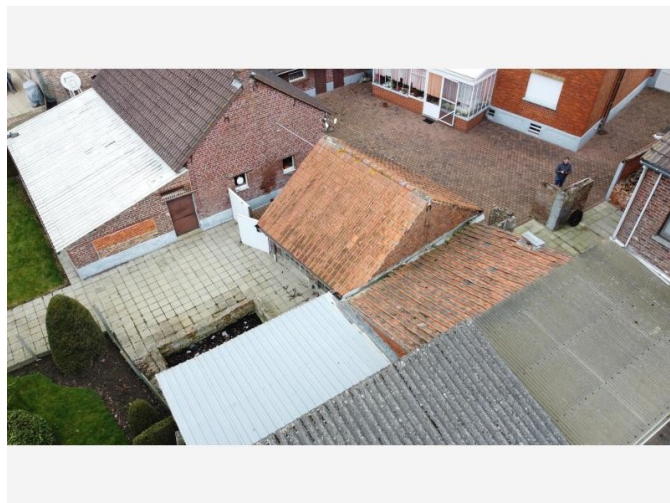
## Zone 4: Bijgebouw

Tijdens de inspectie vastgesteld:

- 0 Asbestmaterialen
- 0 Beperkingen
- 0 Uitsluitingen
- 0 Roerende goederen
- 0 Puin, steenslag, (water)bodem
- 0 Adviezen
- 0 Geen asbest

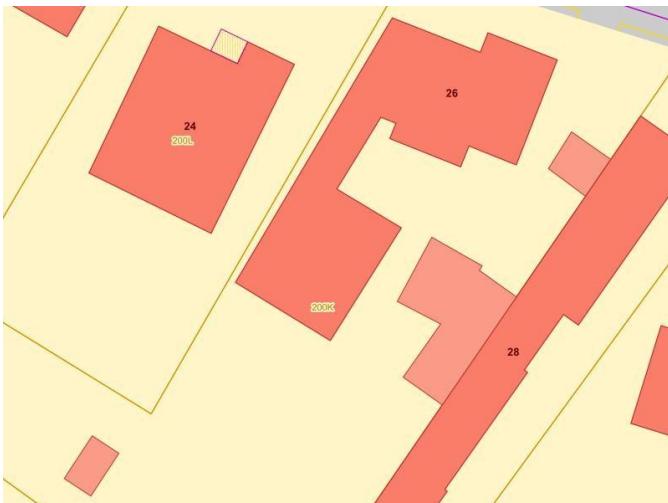
## Zone 5: Overig gebied

Tijdens de inspectie vastgesteld:

- 0 Asbestmaterialen
- 0 Roerende goederen
- 0 Puin, steenslag, (water)bodem
- 0 Geen asbest
